## 4.2 TERENSKA MJERENJA

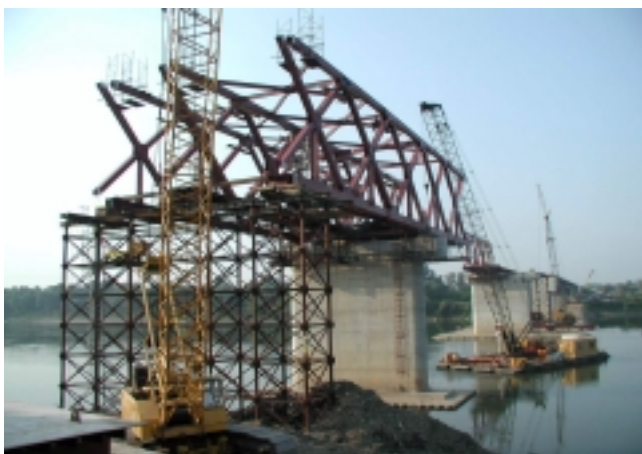
U razgovoru s mentorom doznali smo da je u fazi montaža mosne metalne konstrukcije preko rijeke Save kod Slavenskog Šamca. Otišli smo tamo i pogledali. Postavljen je tek prvi segment metalne konstrukcije na prvi stup (slika 4.11 )

*Slika 4.11 Postavljanje prvog segmenta mosne metalne konstrukcije preko rijeke Save u Slavenskom Šamcu*

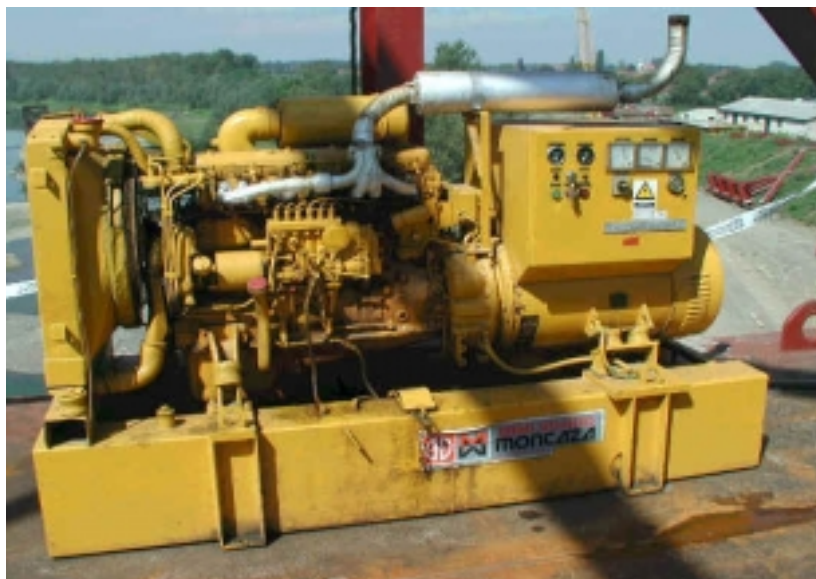
Izvor struje za zavarivanje bio je agregat za izmjeničnu struju slika 4.12

Slika 4.12 Fotografija agregata za proizvodnju struje

Proizvodnja struje putem agregata iako ima relativno velike gubitke koji se kreću od 35 – 45 % smanjuje ukupnu cijenu troškova, u odnosu na gradsku mrežu.

Agregat kao izvor struje najviše se koristi za zavarivanje, shodno tome zbog smanjenja gubitaka morao se nalaziti blizu mjesta zavarivanja.

Jedan od najvećih razloga nemogućnosti snimanja parametara zavarivanja i zvučnih signala je mala udaljenost agregata od mjesta na kojemu se trebalo izvoditi snimanje. Agregat svojim radom stvarao je preveliku buku, što je uvjetovalo nemogućnost snimanja.

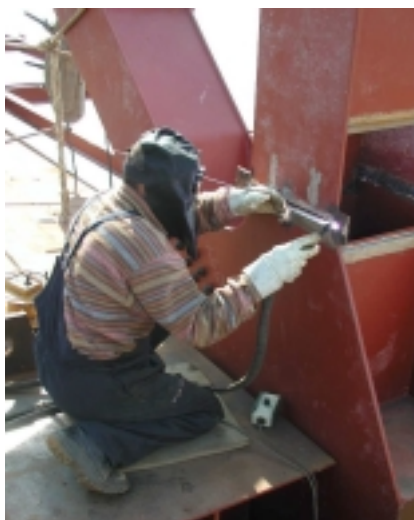
Slika 4.13 Fotografija TIG postupka zavarivanja

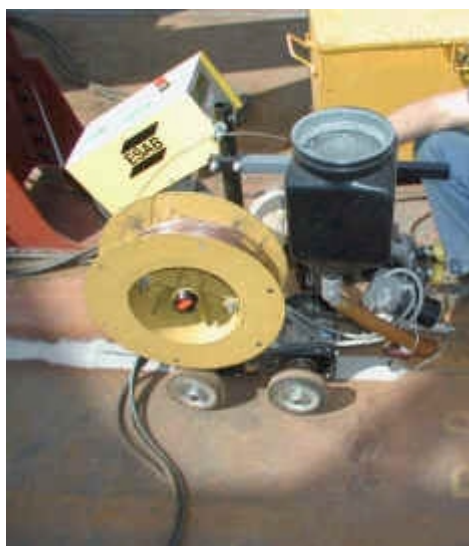
Slika 4.14 Fotografija EPP postupka zavarivanja
